MİMARİ BİR ÖZELEŞTİRİ, BERLİKA PARKI MARMARA YÜZME HAVUZU ERİŞİLEBİLİRLİK ANALİZİ

ÖZLEM DEMİRKAN ¹

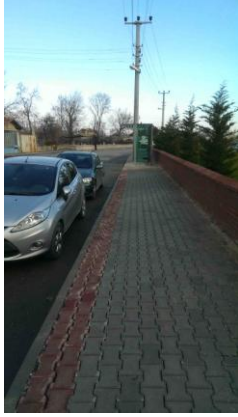
Şekil 4.1 Otobüs Durağı

Yapıda ulaşılabilir bir güzergâh bulunmamaktadır. Yapıya yaklaşım cadde üzerindeki otobüs durağından başlayarak fotoğraflandırılmıştır. Otobüs durağında TSE standartlarına uymayan özellikler aşağıda özetlenmiştir.

-Elektrik direği hiçbir uyarıcı tabela olmadan yolu kapatmaktadır.

-100 cm ve 140 cm seviyelerinde 15cm kalınlığında parlak, renkli, yansıtıcı şerit yapılandırılmamıştır (TS 12576 Madde 5.8).

-Dinlenme bankının yanında tekerlekli sandalyenin durması için gerekli boşluk bulunmamaktadır (TS 12576 Madde 5.5.1).

-Otobüs durağında tutunma barı bulunmamaktadır (TS 12576 Madde 5.8).

-Oturma kısmından 45 cm yükseklikte dinlenme bankının sırt yaslanma yeri bulunmamaktadır (TS 12576 Madde 5.5.1).

-Otobüs duraklarında yaya kaldırımı genişliği 300 cm'den azdır (TS 12576 Madde 5.5.1).

- Otobüs durak döşemesi taşıt giriş seviyesine kadar yükseltilmemiştir. (TS 12576 Madde 5.8).
- Otobüs duraklarında diğer taşıtların durma ve park etmeleri yatay ve düşey işaretlerle yasaklanmamış (TS 12576 Madde 5.8).
- Bilgilendirme panosunda her bir otobüse ait güzergâh planı, en yakın taksi durağı ile önemli telefon numaraları bulunmuyor (TS 12576 Madde 5.8).
- Kaldırımlarda hissedilebilir yüzeyler uygulanmamıştır.(TS 12576 Madde 5.1.5.1)
- Bordür taşı, yaya kaldırım kaplamasından ayrı olarak renkli malzemeden ve farklı dokuda yapılmamış.(TS 12576 Madde 5.1.7.2)

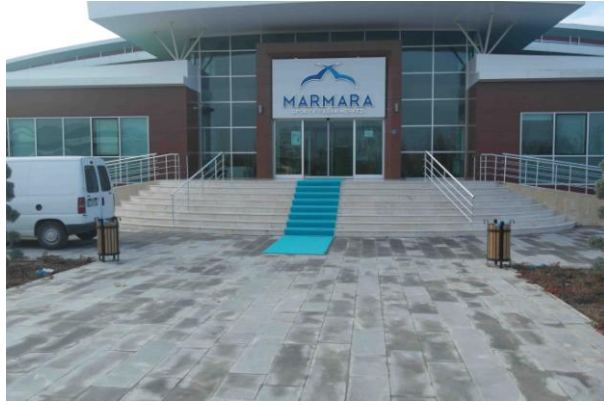
Şekil 4.2 Bina Girişi

Bina girişinde engelliler için iki rampa yer almaktadır. Merdivenin iki tarafında da korkuluk yer almaktadır. Ancak TSE standartlarına uymayan biçim ve malzemeler aşağıda özetlenmiştir.

- Merdivenin başlangıcında ve bitişinde uyarıcı yüzey yapılmamış (TS 12576 Madde 5.3.2).
- Korkuluğun ucu açık bırakılmamış, u şeklinde aşağı veya yukarı çevrilmemiştir. (TS 12576 Madde 5.3.3).(TS 9111, Madde 4.7.1.3.3)
- Yer kaplamaları kaygan malzemeden yapılmıştır. (TS 9111, Madde 4.6.1)
